Steinsteypa – eftir eldsvoða

Guðmundur Gunnarsson
yfirverkfræðingur
Mannvirkjastofnun

Það sem allir „vita“ um steinsteypt hús í eldsvoða

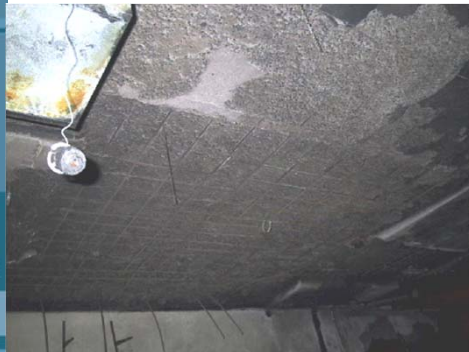
Staðsteypt hæðarskil

- Steypuhula flagnar af járnbandingu
- Eldur stóð yfir í nokkrar klst.
- Plata yfir kjallara hrundi

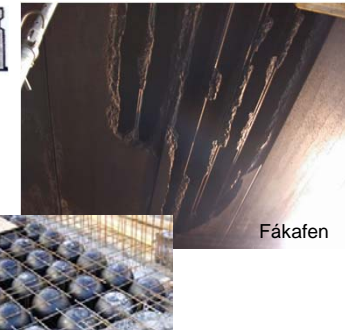
Holplötur í hæðarskilum

Heppilegt að hafa opið inn í holrýmin til að létta af þrýstingi.

Kúluplötur í svipaðri hættu

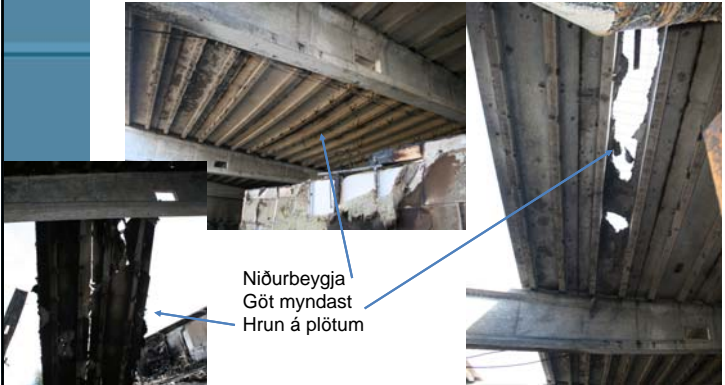
Rifjaplötur í bruna

Niðurbeygja Göt myndast Hrun á plötum
